福島第一原子力発電所事故の

過去・現在・未来

福島原発事故

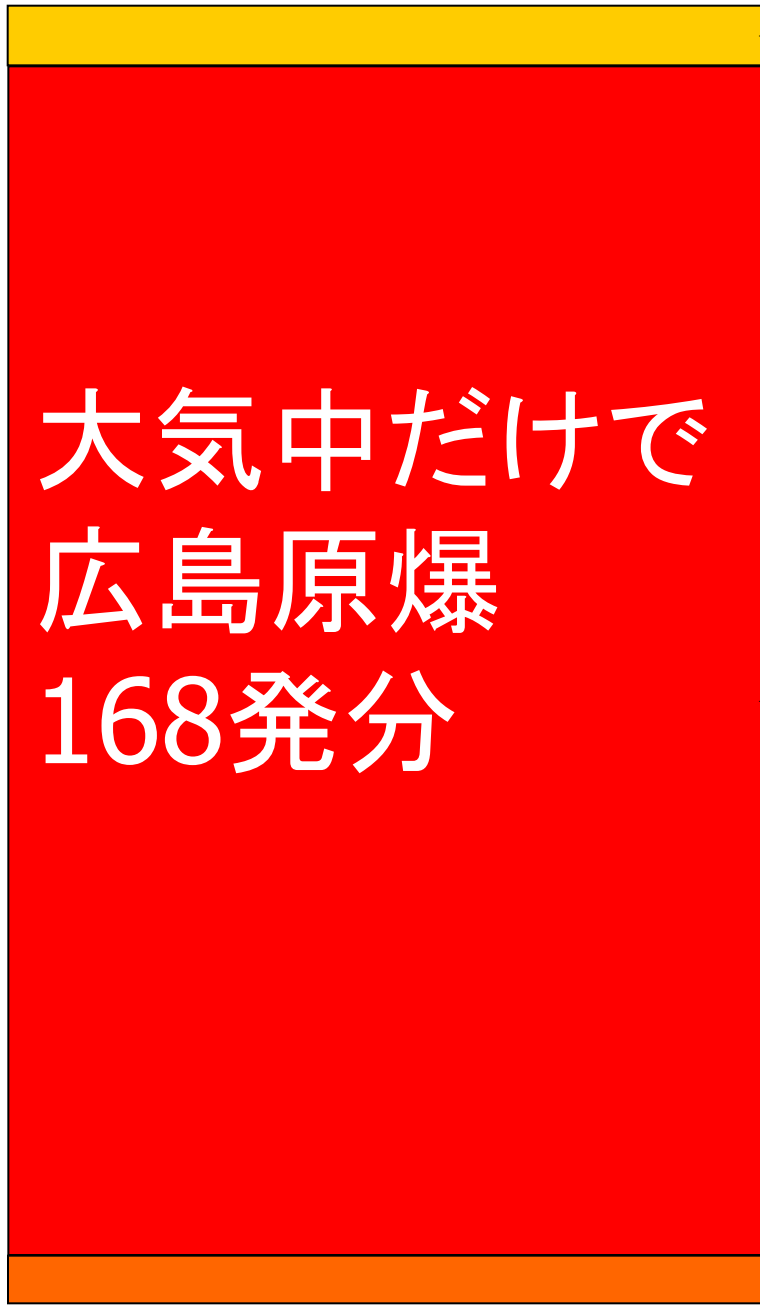
大気中に放出した
セシウム137の量
[テラベクレル]の比較

大気中だけで
広島原爆
168発分

3号機
710

2号機
14,000

1号機
590

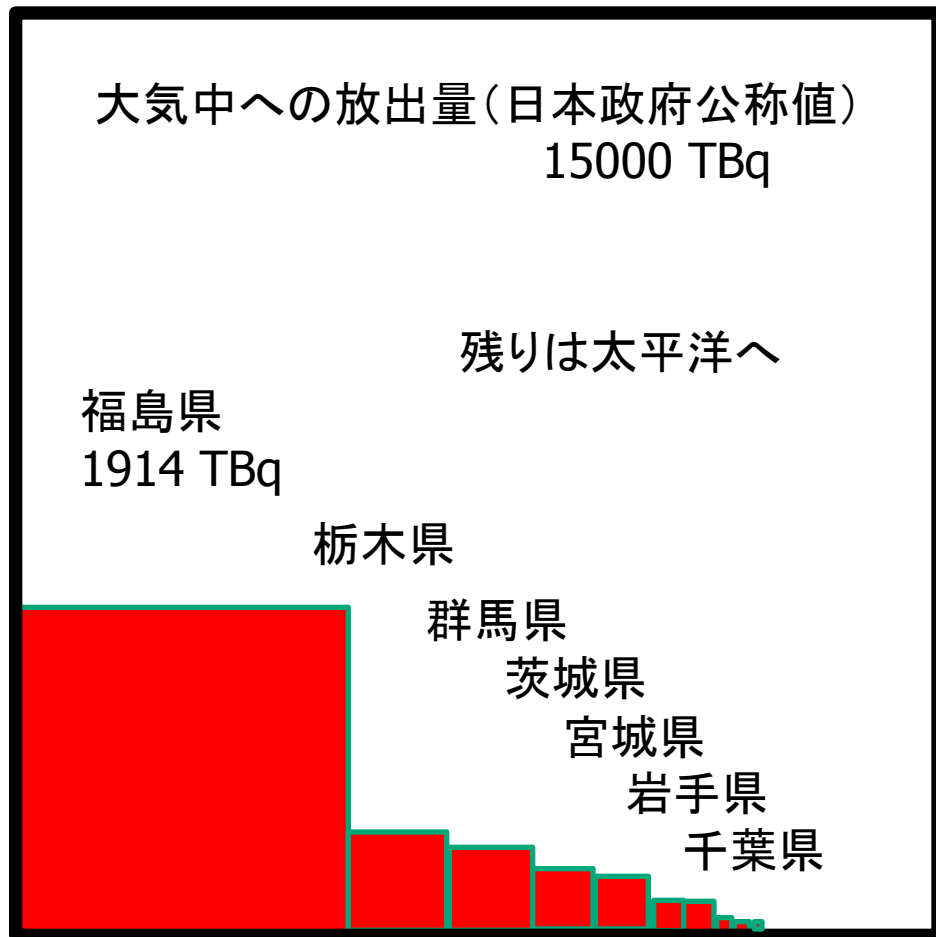
大気中へのCs-137の放出量と 県別降下・沈着量

Cs-137の量[TBq]	
大気中放出量	15000
県	
福島県	1914
栃木県	180
群馬県	110
茨城県	61
宮城県	47
岩手県	13
千葉県	13
長野県	4
山形県	2
東京都	2
新潟県	2
埼玉県	1
山梨県	0
神奈川県	0
秋田県	0
総量	2351

福島県の東半分を中心にして、宮城県と茨城県の南部・北部、さらに、栃木県、群馬県の北半分、千葉県北部、岩手県、新潟県、埼玉県と東京都の一部地域が、放射線管理区域にならない汚染を受けた。

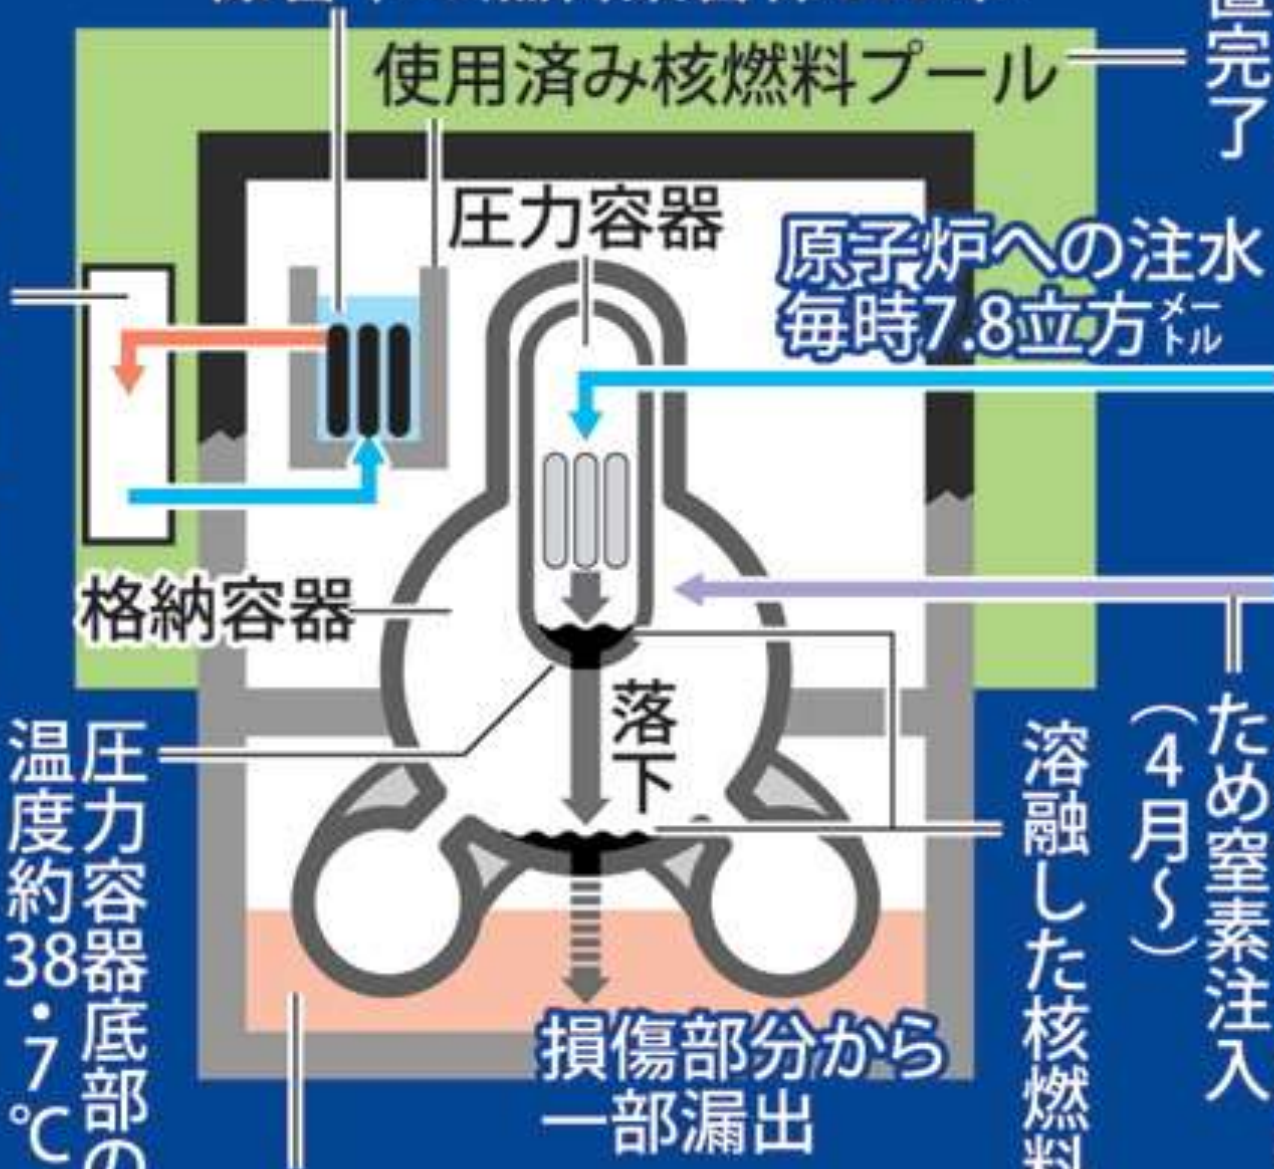
1号機

水温約19.5℃
保管中の燃料集合体392本

原子炉への注水
毎時7.8立方メートル

損傷部分から
一部漏出

压力容器底部の
温度約38.7℃

水素爆発予防の
ため窒素注入
(4月)

溶融した核燃料

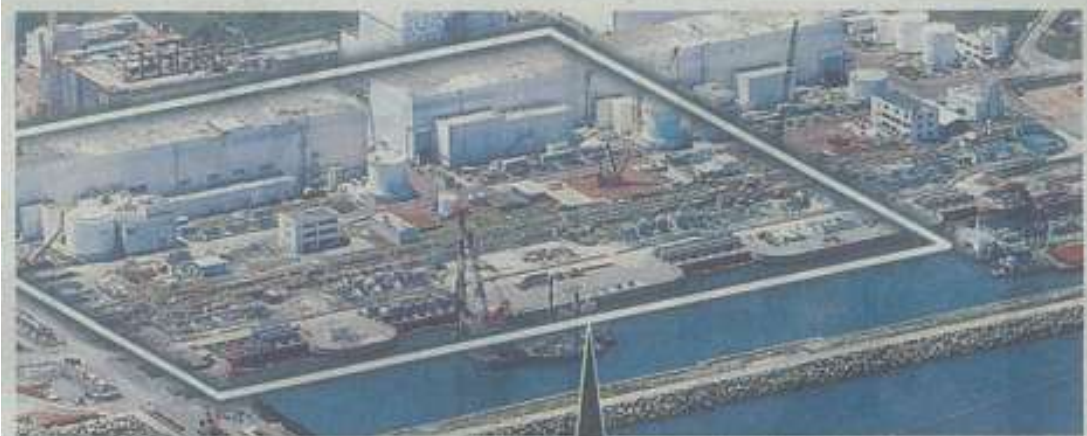
福島第一原発2号機取水口近くの汚染状況

放射能汚染水は事故直後から、地下コンクリート構造物に溜まっていた。水が漏れないコンクリート構造物はない。汚染水は事故直後からずっと漏れ続けている。

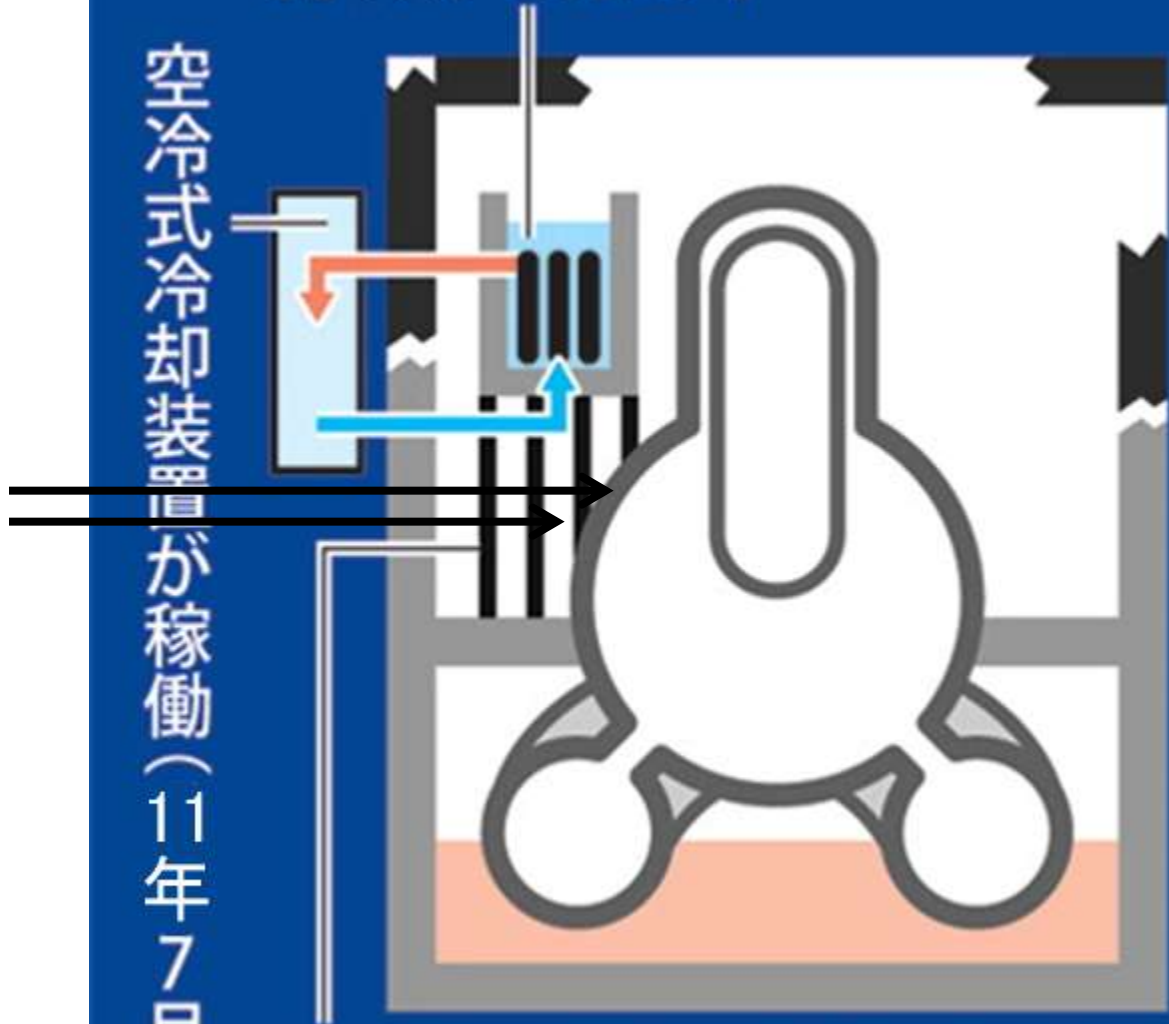
4号機

うち1331体が燃焼済み

約19.5°C 1535本

空冷式冷却装置が稼働（11年7月〜）

余震対策のためプール底部を鉄骨で補強

本当は、この部分の補強はできなかつた

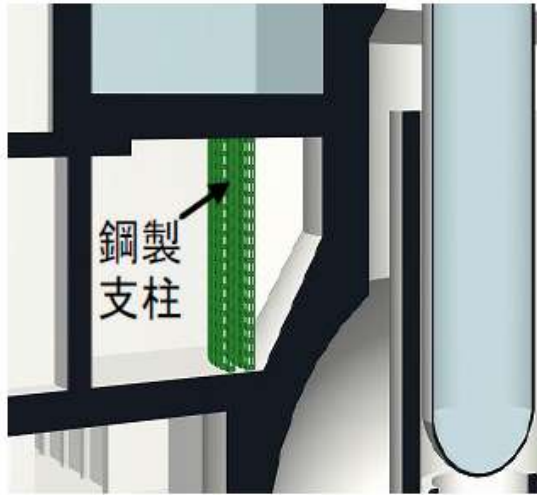
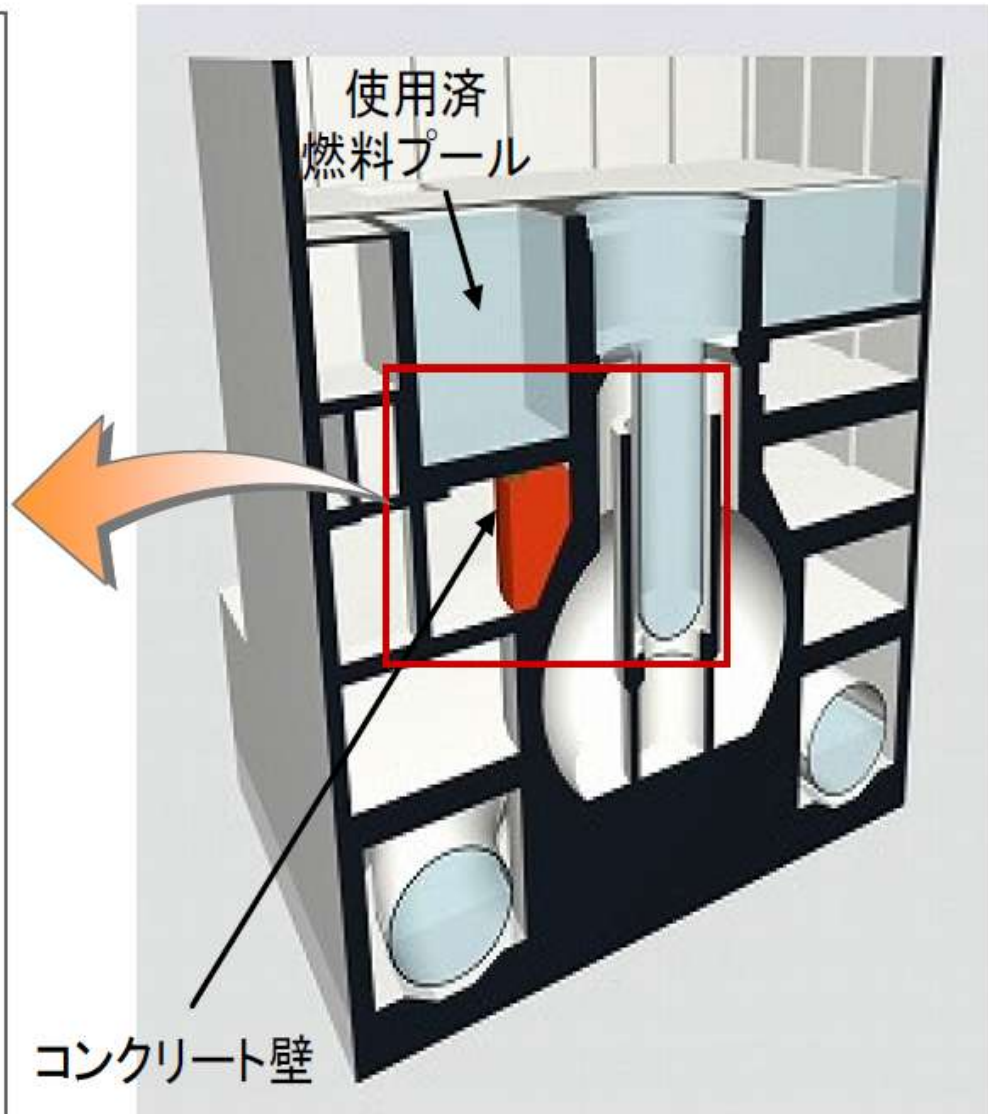
図 5 使用済燃料プール底部の工事イメージ

曲りなりに補強ができたのは半分だけ！

※鋼製支柱(緑)の設置後、コンクリート(赤)を打設

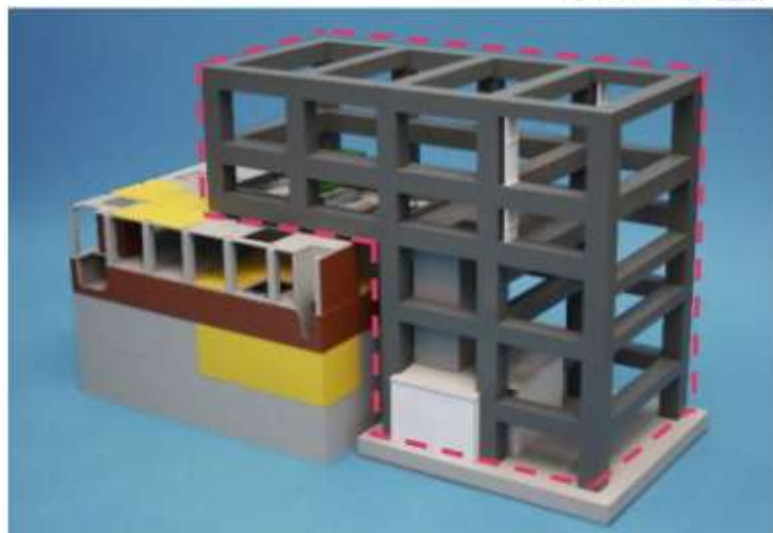
燃料取り出し用カバー鉄骨建方の完成（赤枠）

- 作業日：平成25年1月8日～5月29日
- 部材数：柱 38本、梁 49本（計87本）

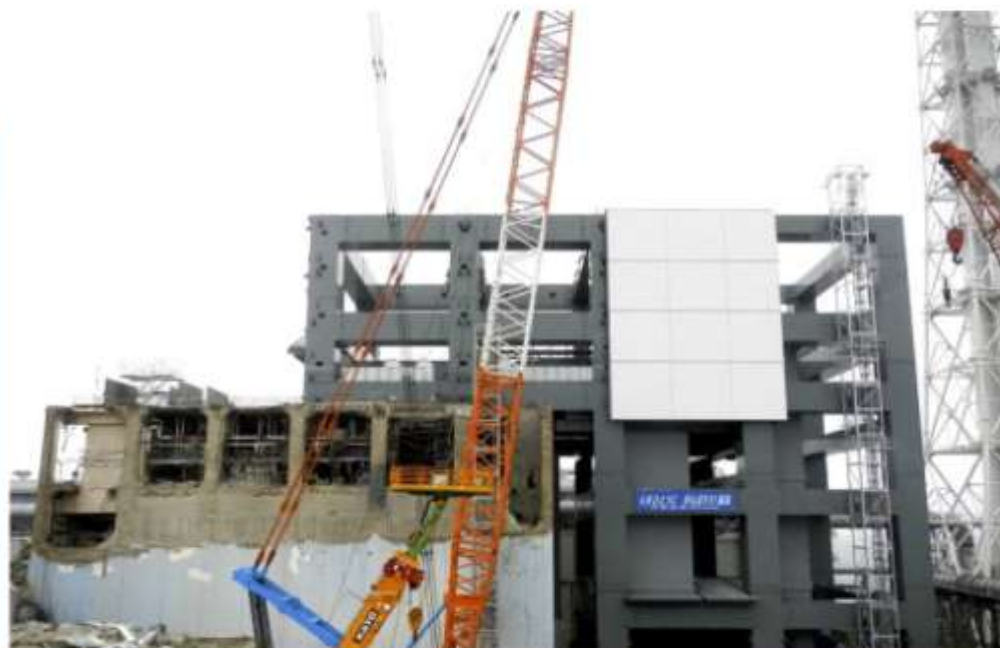
燃料取り出し用カバー(平成25年5月29日現在)

※ 鉄骨建方工事と併行して、設置可能な東西および南面の外壁パネルの設置も行っております。
